EKSPERTYZA TECHNICZNA

na okoliczność ustalenia przyczyn powstania
uszkodzeń podłogi sportowej w sali
gimnastycznej Zespołu Szkół Odzieżowych nr
1 przy ul. Cechowej 57 w Krakowie

2024-09-30

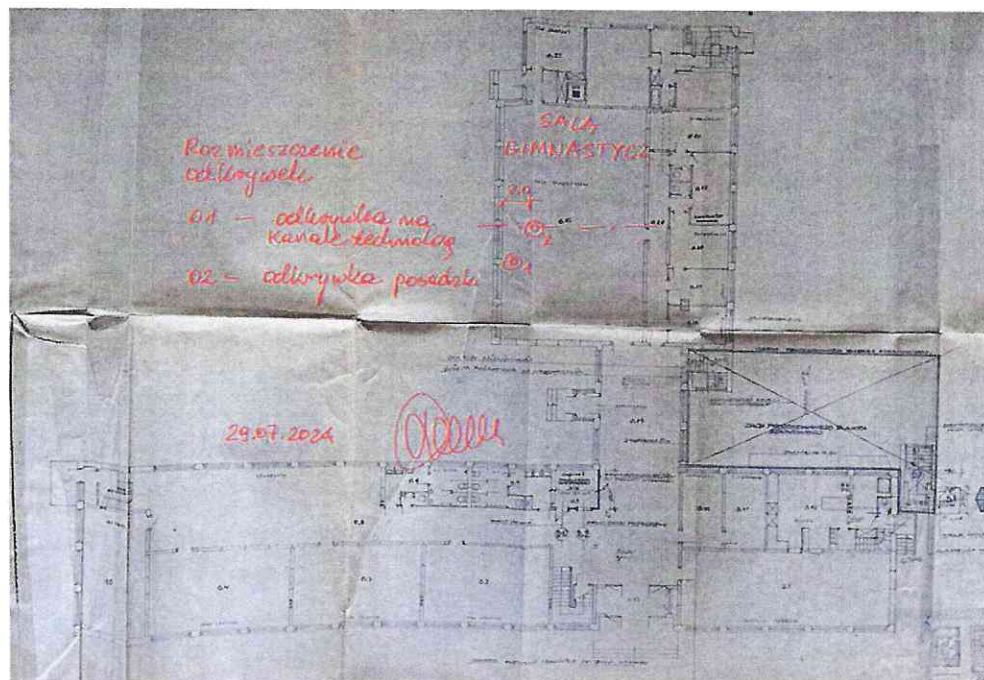
Podczas wizji wykonano dwie odkrywki podłogi, których lokalizacje pokazano na poniższym schemacie. Odkrywki mają średnicę 70 mm.

Fotografia 7: Lokalizacja wykonanych odkrywek posadzki na archiwalnym rzucie kondygnacji parteru.

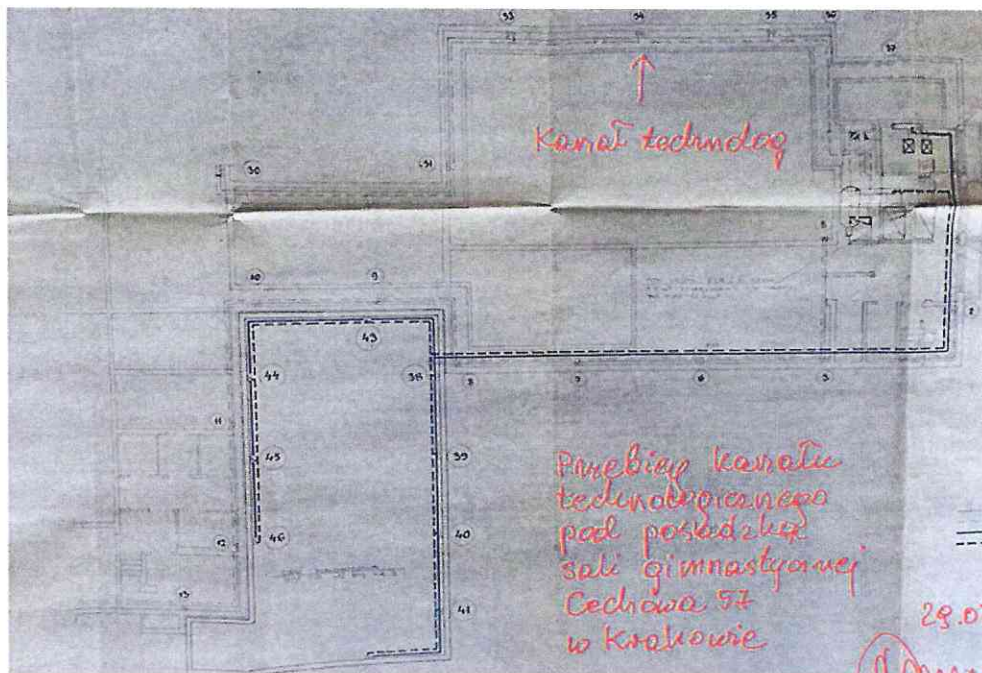
Fotografia 10: Przebieg kanału technologicznego pod posadzką pokazany na rzucie kondygnacji parteru.

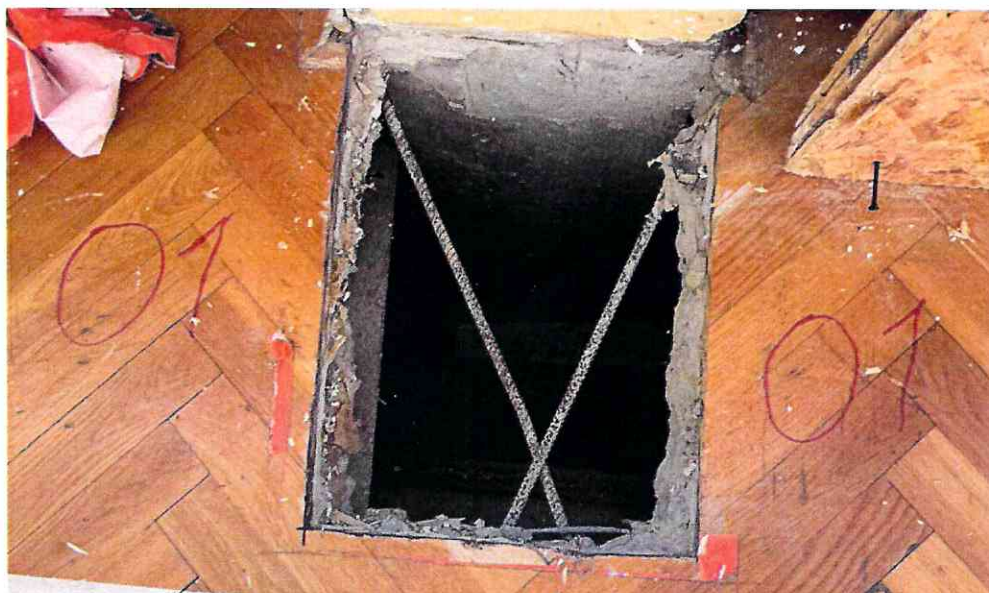
Fotografia 11: Odkrywka nr 1.

Odkrywa nr 1 na istniejącym kanale instalacyjnym. Stwierdzono następującą budowę podłogi:

- Parkiet – gr. 2 cm
- Wylewka – gr. 4 cm
- Żelbetowy kanał instalacyjny – gr. ścian ok. 6 cm.

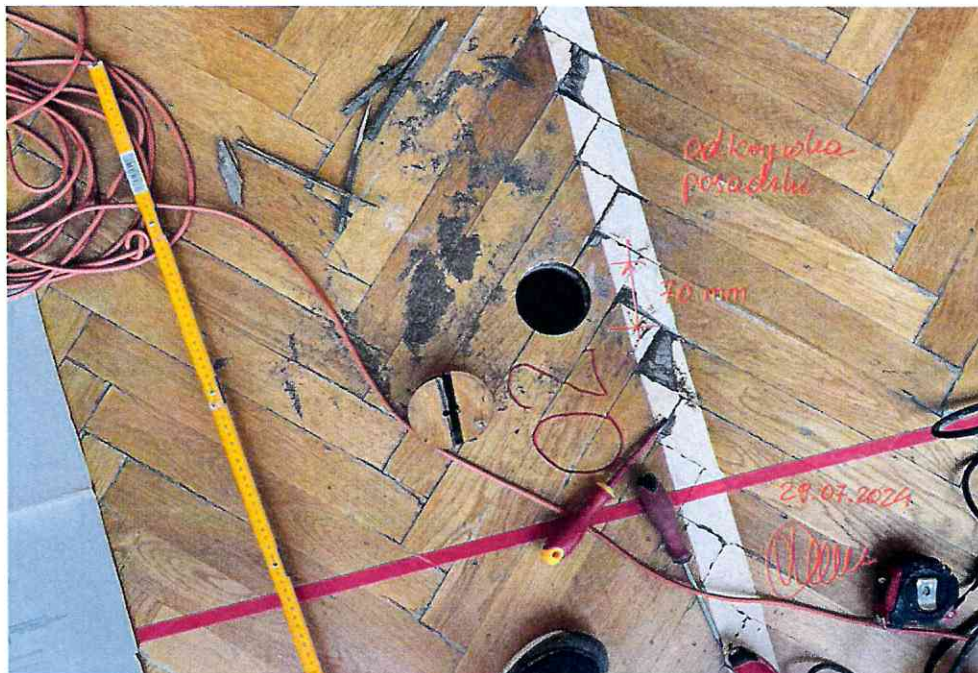
Fotografia 12: Odkrywa nr 2.

W odkrywce nr 2 stwierdzono następującą budowę podłogi:

- Parkiet – gr. 2 cm
- Deski – gr. 3 cm
- Papa
- Podwaliny z bali o wym. 9x9 ułożonych w obu kierunkach – wys. 19 cm
- Beton – ok. 10 cm.

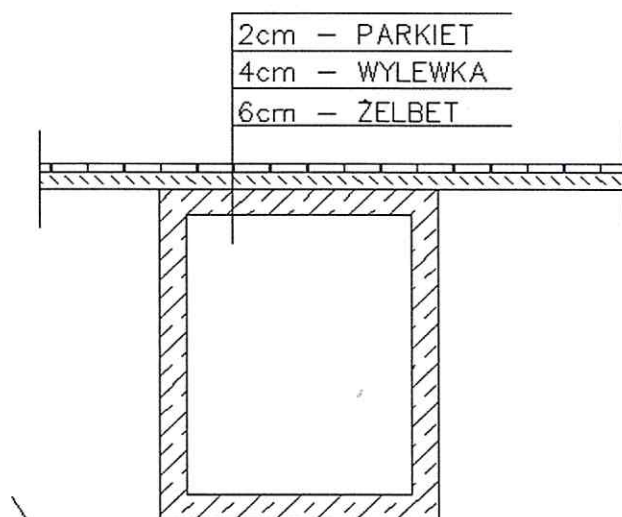
Fotografia 13: Przekrój przez posadzkę w miejscu odkrywki nr 1.

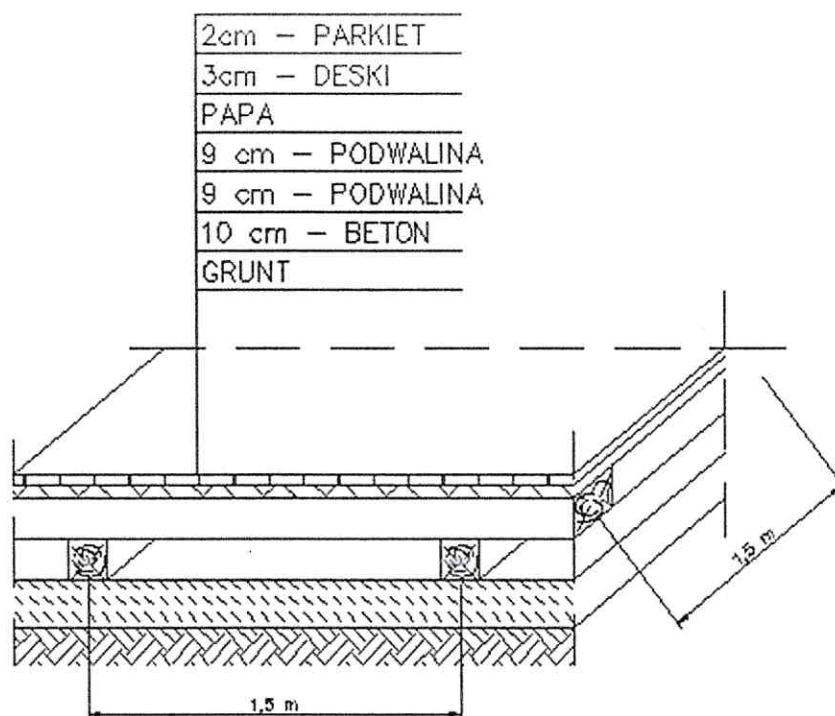
Fotografia 14: Przekrój przez posadzkę w miejscu odkrywki nr 2.

Podwaliny wykonano w odstępach co 1,5 m w obu kierunkach.

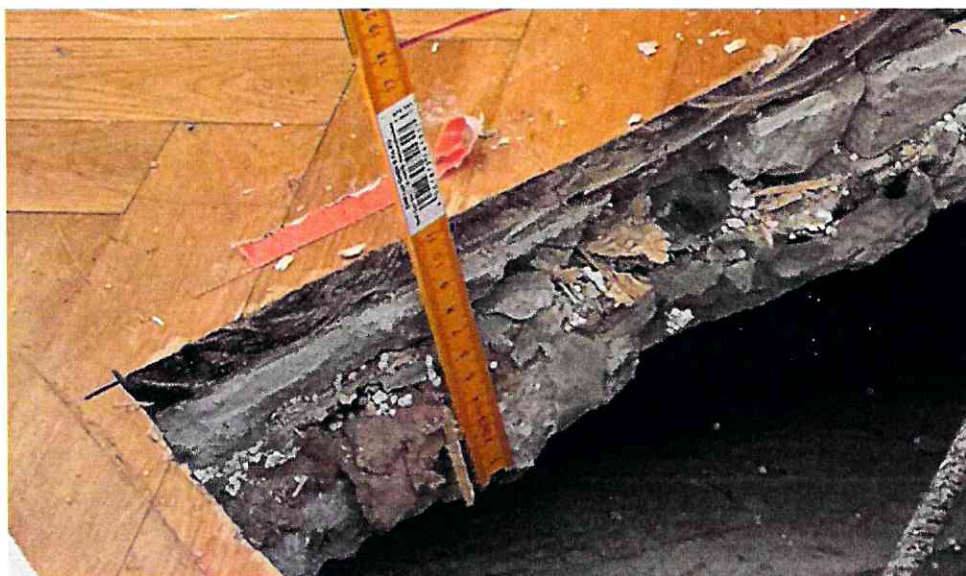
Fotografia 15: odkrywka nr 1 – parkiet ułożony bezpośrednio na wylewce.

- Ułożeniu parkietu bezpośrednio na wylewce betonowej (wyłącznie w obszarze kanału technologicznego), co jest niepoprawne technicznie i powoduje zawilgocenie drewna

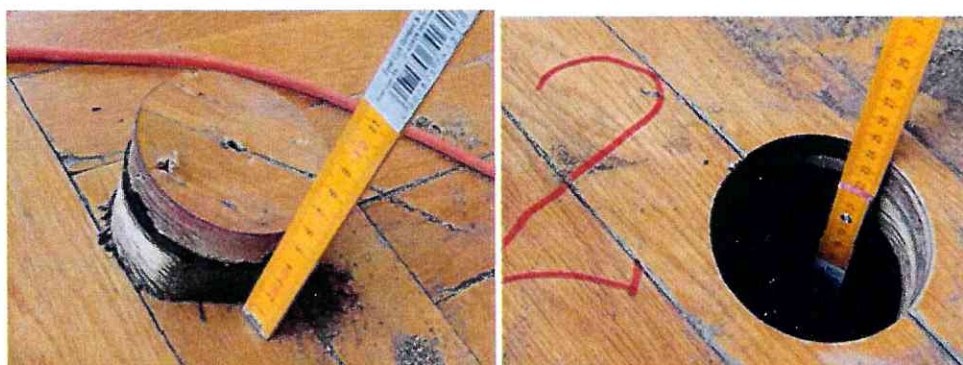
Fotografia 16: Odkrywka nr 2. Widoczny parkiet położony na drewnie.

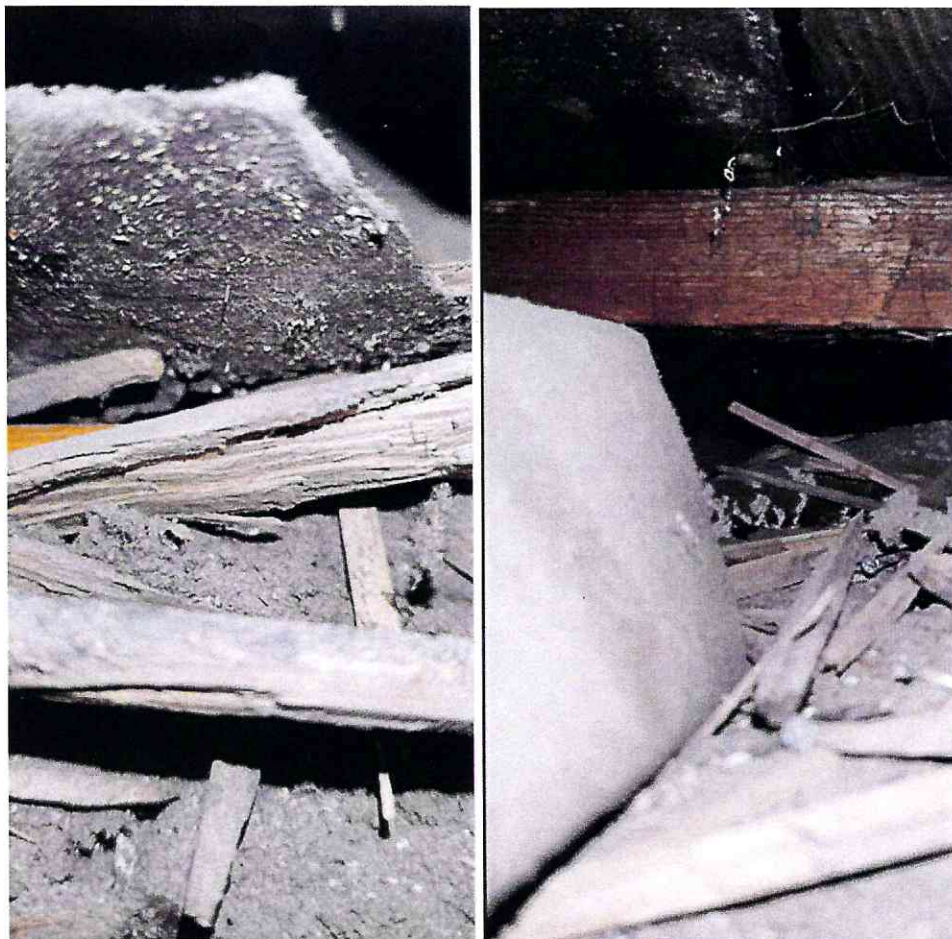
W przestrzeni podposadzkowej stwierdzono obecność resztek drewna i papy, co może powodować korozję biologiczną.

Drewno zastosowane jako podwaliny jest surowe, wymaga zaimpregnowania.

Fotografia 17: Fragmenty drewna i papy ujawnione w odkrywce nr 2 posadzki. Surowe drewno.

- Fragmenty drewna i papy pozostawione pod posadzką w przestrzeni między krzyżowo ułożonymi podwalinami – przyczyniły się do degradacji posadzki wskutek ograniczonej wentylacji i powstania murszenia

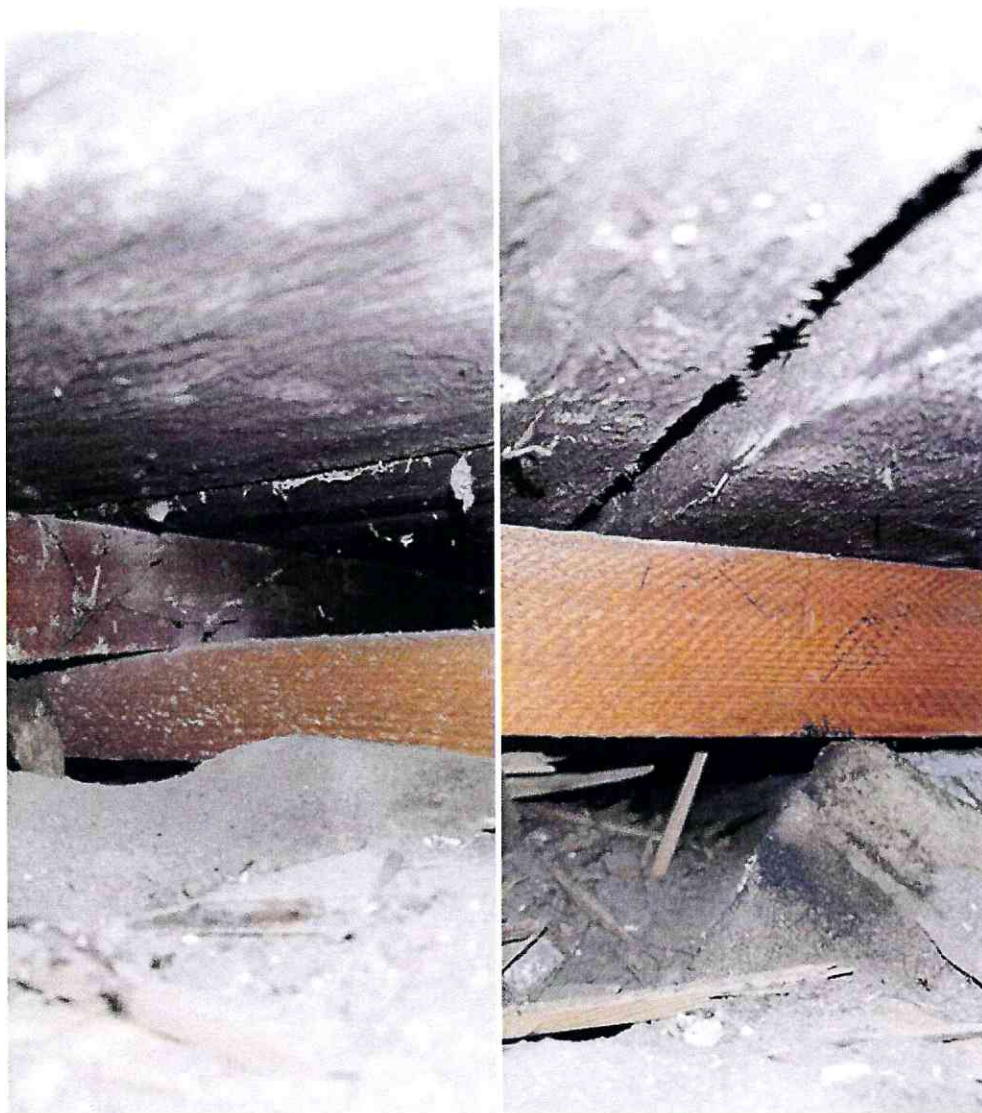
Fotografia 18: Fragmenty drewna i papy ujawnione w odkrywcę nr 2 posadzki. Surowe drewno.

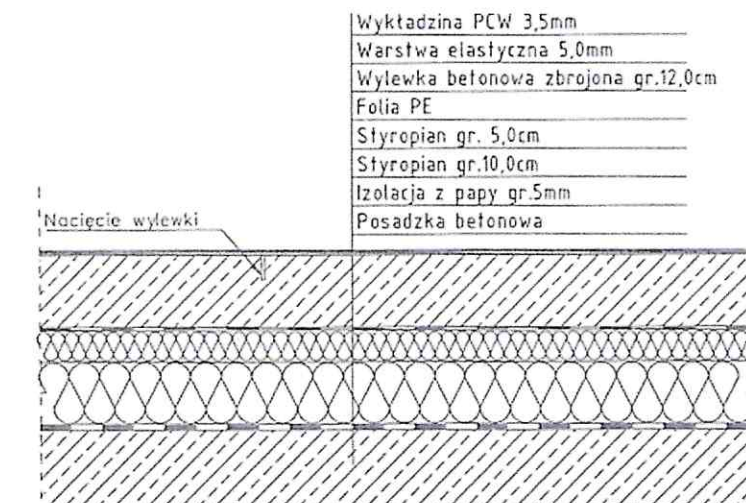
Fotografia 19: Zalecana metoda naprawy posadzki – wariant 2.

- Rozebranie wszystkich warstw pokrycia posadzki do betonu ułożonego na gruncie
- Ułożenie papy gr. 5mm
- Wykonanie warstwy termoizolacji ze styropianu podłogowego lub styroduru (materiał musi zapewniać odpowiednią twardość) o gr. 10 cm (+ ewentualnie dodatkowa warstwa, w zależności od wysokości posadzki)
- Ułożenie folii PE
- Wykonanie wylewki betonowej gr. 10 – 12 cm z betonu klasy C15/20 zbrojonej siatką #8 mm o oczkach co 15 cm dodatkowo z zastosowaniem zbrojenia rozproszonego
- Ułożenie warstwy elastycznej gr. 5mm
- Ułożenie rulonowej wykładziny PCW gr. 3,5 mm

Proponowany sposób naprawy posadzki pokazano na poniższych schemacie. Dokładne grubości i parametry poszczególnych warstw wymagają zaprojektowania w ramach projektu wykonawczego posadzki.

Oba sposoby pozwalają na trwałe i skuteczne wykonanie naprawy posadzki i ułożenia na nowo parkietu lub – co jest rozwiązaniem nowocześniejszym i trwalszym – zastąpienie parkietu wykładziną sportową. Rzeczoznawca zaleca zastosowanie drugiej z wymienionych metod ze względu na jej większą trwałość, skuteczne wyeliminowanie problemu odkształcania się posadzki i brak problemu z koniecznością doprowadzenia wentylacji.
